BESIKTNING

Böckerskogsvägen 31, Båstad

Objektsadress:	Böckerskogsvägen 31, 269 94 Båstad
Fastighetsbeteckning:	Båstad Häljarp 2:15
Besiktningsuppdrag:	Överlåtelsebesiktning Paket 1 Uppdraget utförs enligt "villkor för överlåtelsebesiktning för köpare enligt SBR modellen". Besiktningsmannen ansvarar inte för fel och är inte skyldig att betala för krav.
Uppdragsnummer:	AR20250804-01
Fastighetsägare:	
Besiktningstekniker:	Alexander Risberg Byggnadsingenjör Besiktningsman SBR info@risbergab.se 0707-47 27 47
Besiktningsdag:	2025-08-04
Väderlek:	Ca 18° C och mullet/regn

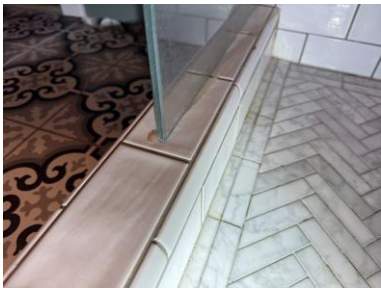
Badrum	<p>Ett eventuellt bakomliggande tätskikt är okänt och ej besiktningsbart.</p> <p>Förhöjningen vid duschen är sned och ojämn och är ej fackmässigt utförd.</p> <p>Duschväggen av glas är monterad mitt på upphöjningen, vilket innebär att vatten kan rinna ut på den andra sidan i rummet där golvbrunn saknas. Detta är ej fackmässigt.</p>

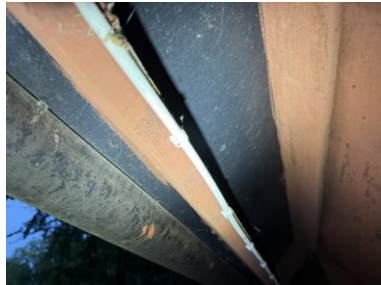
Undertak av plast noteras och plasten släpps ut under hängrännan. Plasten hänger löst och är ej fackmässigt utförd.

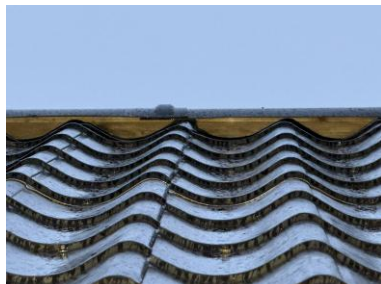
På den mittersta huskroppens takdel syns ett avvikande utförande under takplåtarna. Utförandet är okänt och till största del ej besiktningsbart men konstateras vara avvikande.

Fotplåt saknas.

Nocktätning saknas på delar av taket.

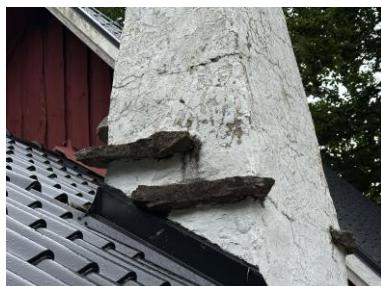
Bucklig takplåt som är monterad otätt noteras vid skorstenen.

Skorstenen är ej fackmässigt utförd och har utstickande stenar som samlar upp vatten, vilket innebär förhöjd fuktbelastning. Rörelsesprickor, putssläpp, färgsläpp och skador noteras på skorstenen.

Se fortsatt teknisk utredning 2.

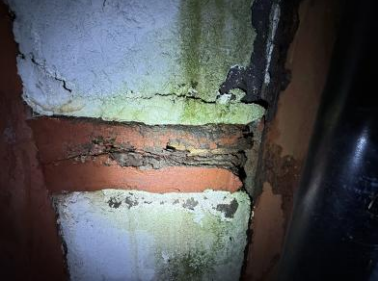
Hängrännor och stuprör	<p>Hängrännor och stuprör är i sämre skick och läckage noteras vid skarvar.</p> <p>Bristfälligt fall och skador noteras på hängrännor, vilket medför att vatten rinner över kanten och orsakar förhöjd fuktbelastning på och kring huset.</p> <p>Stuprören är vända med skarven in mot fasaden, vilket är en avvikelse.</p> <p>Se riskanalys 2.</p>
Fasader	<p>Fasaderna och stommen är delvis i sämre skick med generella skador och rötskador.</p> <p>Mycket stor rötskada noteras vid altandörren noteras. Fuktskadorna vid altandörren har uppkommit på grund av läckage från hängränna monterad in mot fasaden. Ej fackmässigt. De murade delarna i korsvirkesdelen är av blåbetong. Blåbetong avger ofta förhöjda radonvärden.</p>

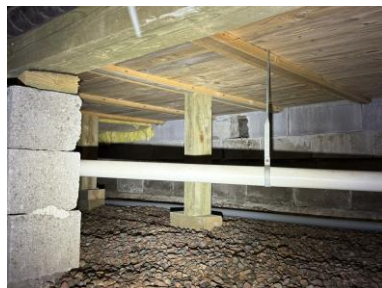
Krypgrunden är i sämre skick och har ett omfattande renoveringsbehov.

Fuktmätning har utförts med förhöjda värden.

Undertrycksfläkt noteras men avfuktare saknas, vilket innebär en ökad risk för förhöjda fuktvärden.

Mikrobiell påväxt noteras.

Avvikande lukt noteras.

Träskyddsbehandlat virke förekommer.

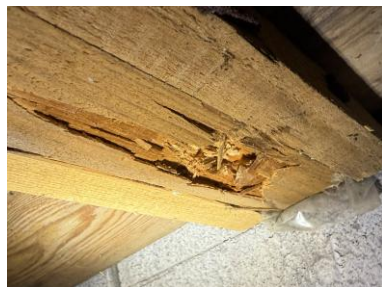
Skador på bjälklaget noteras.

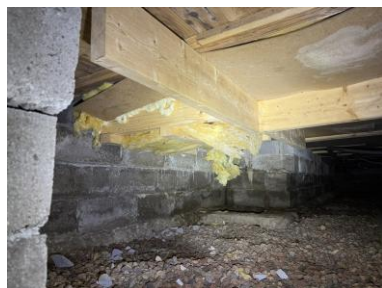
Under vardagsrummet är bjälklaget ej fackmässigt reparerat.

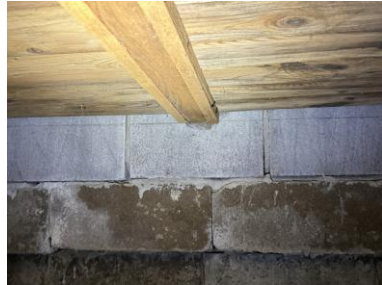
Löst hängande blindbottenskivor förekommer punktvis.

Blåbetong noteras på de två övre skiften med sten på grundmuren. Blåbetong är känt för att kunna avge förhöjda radonvärden. Radon är en radioaktiv och hälsoskadlig gas.

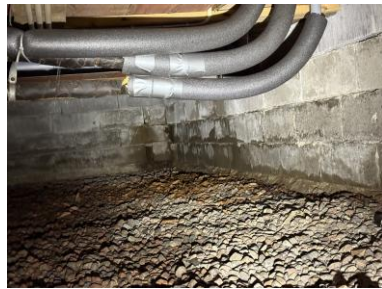
Grundmuren är generellt fuktbelastad från angränsande mark. Dagvattnet tränger in i krypgrunden. Mineralutfällning noteras längs med grundmuren.

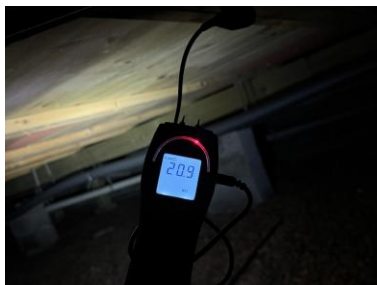
Undersidan av bjälklaget: 20,9 % fuktkvot.

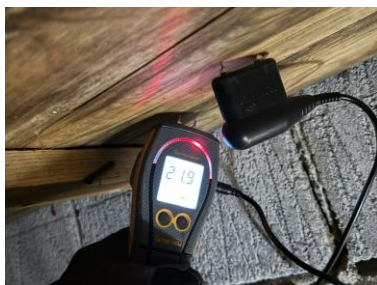
Undersidan av bjälklaget: 21,9 % fuktkvot.

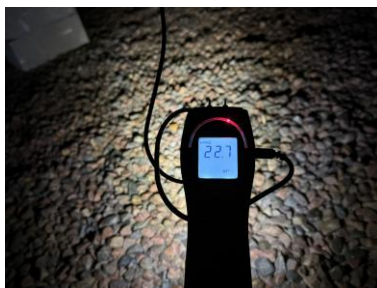
Undersidan av bjälklaget: 22,7 % fuktkvot.

Förhöjda fuktvärden noterades i krypgrund. Detta behöver åtgärdas, kontakta en sakkunnig fackman för vidare konsultation.
