## ÖVERLÅTELSEBESIKTNING NK-Trygg

## BÅSTAD HEMMESLÖV 10:102

Korsnäbbsvägen 15  
269 44 BÅSTAD

## UTLÅTANDE ÖVER ÖVERLÅTELSEBESIKTNING

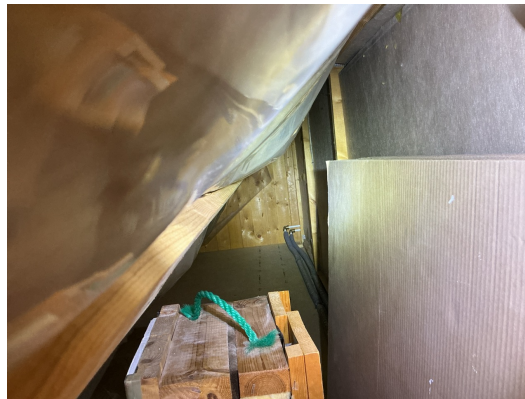
##### **Rörkopplingar utan läckageskydd.**

Då det noterats att det finns rörkopplingar utan läckageskydd finns det risk att det kan uppstå förhöjd fuktstatus i angränsande konstruktioner vid ett eventuellt läckage. Det noterades inga läckage vid rörkopplingarna. För att minska risken för skador vid läckage kan det kompletteras med fuktlarm/vattenlarm.

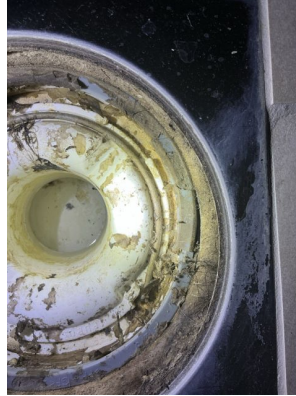
### **Klämring sprucken**

Då klämringen är sprucken finns en risk att vatten tar sig in bakom tätskiktet med skador i omkringliggande konstruktion som följd.

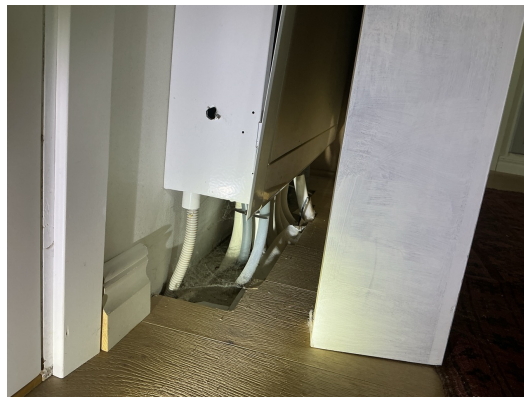
### **Rörkopplingar utan läckageskydd.**

Då det noterats att det finns rörkopplingar utan läckageskydd finns det risk att det kan uppstå förhöjd fuktstatus i angränsande konstruktioner vid ett eventuellt läckage. Det noterades inga läckage vid rörkopplingarna. För att minska risken för skador vid läckage kan det kompletteras med fuktlarm/vattenlarm.

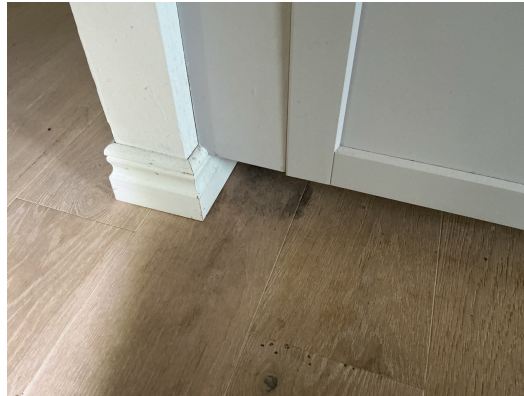
**Missfärgningar.**

Missfärgningar har observerats. Dessa missfärgningar var torra vid besiktningstillfället.

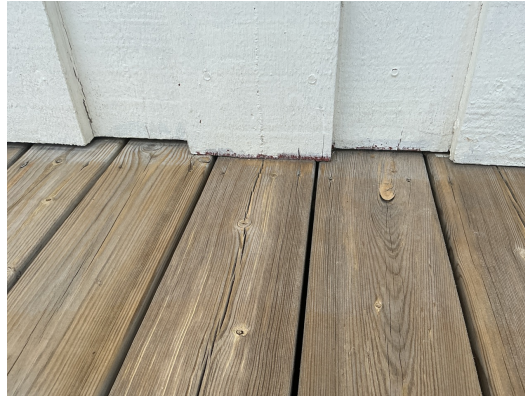
### **Träfasad mot trädäck**

Träfasaden som ligger diktan trädäck kommer utsättas för förhöjd fuktstatus.

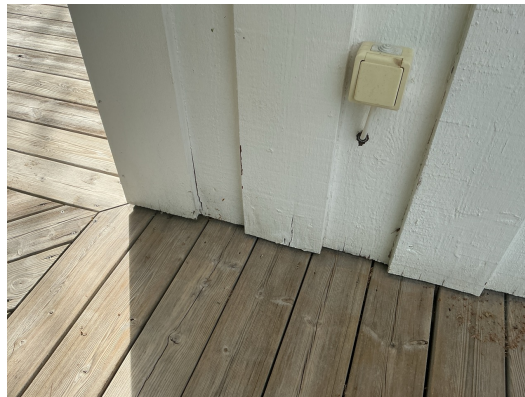
### **Rötskador.**

I trä som har rötskador så försämras hållfastheten. Detta medför ökad risk för att fukt tränger in i angränsande konstruktion.

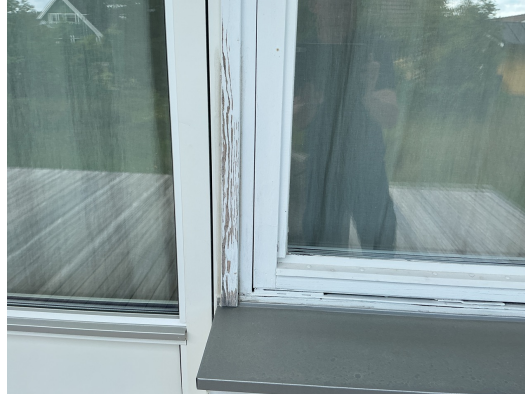
### **Underhåll av snickerier eftersatt.**

Då underhållet av snickerier är eftersatt finns risk för högre fuktupptag i dessa delar.

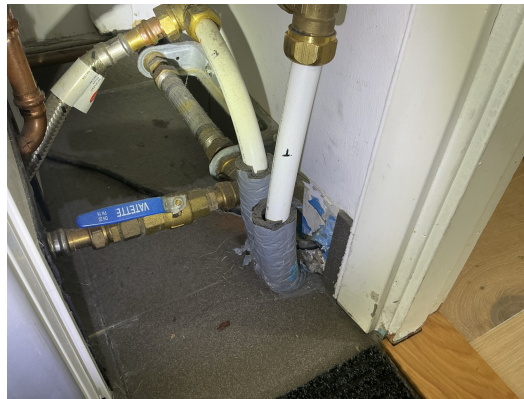
##### **Rör genomföringar i våtzone 1.**

Då rör genomföringar finns i våtzone 1, finns det risk att fukt kan tränga in i angränsande konstruktionen och där orsaka förhöjd fuktstatus. Detta är branschregel sedan år 2007.

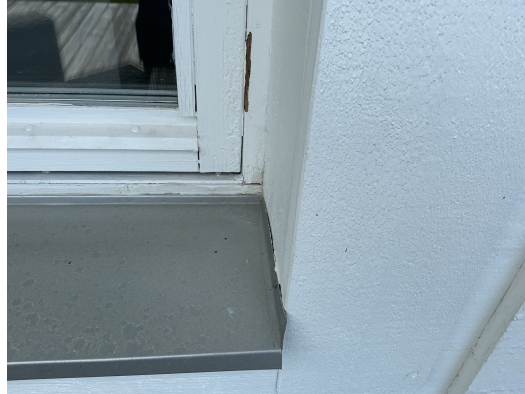
### **Otättheter i anslutning av plåtbleck (trähus).**

Då otättheter i anslutning mellan fönstrets plåtbleck och fasad noterats, finns risk att vatten tränger in och orsakar förhöjd fuktstatus.
